**Les grands travaux
au Prieuré
de Sainte-Victoire
En 2016-2017**

1 - Reconstruction du cloître

2- Réfection du clocher de la chapelle du Prieuré

3- Des vitraux pour la chapelle du Prieuré de Sainte-Victoire

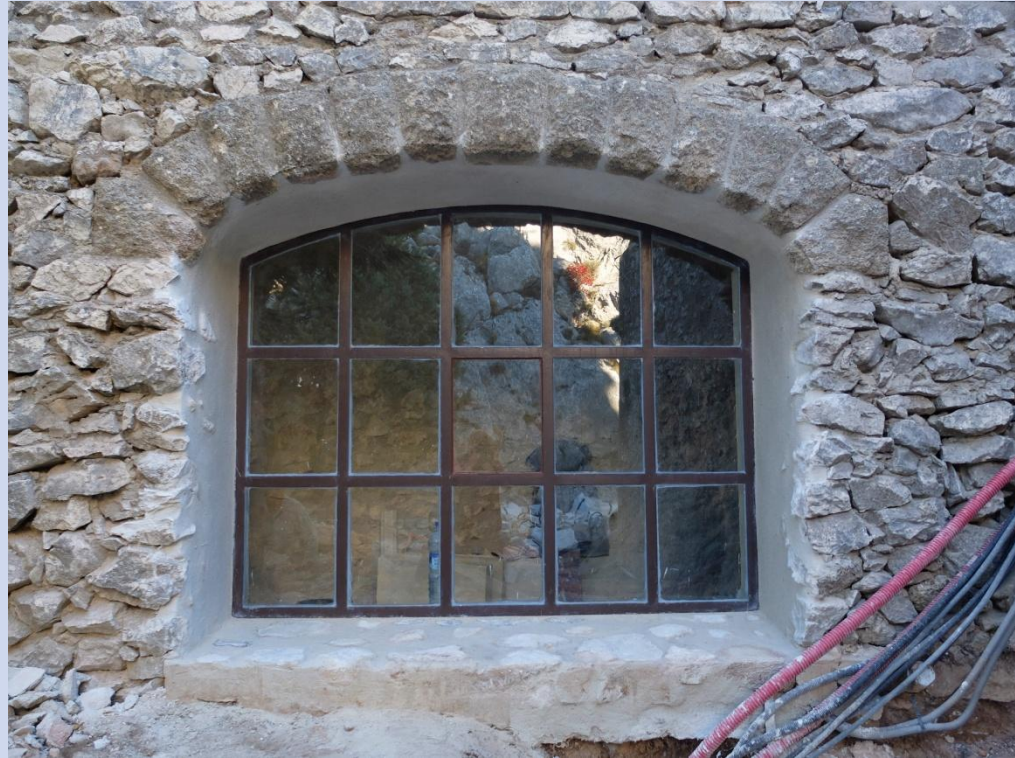
La voici avant les travaux de réhabilitation, obstruée et munie d'une grille

Octobre 2017, la baie est munie d'un caroyage en acier laqué et de verre clair feuilleté antieffraction. Reprise des voussures et de l'appui de la fenêtre en maçonnerie

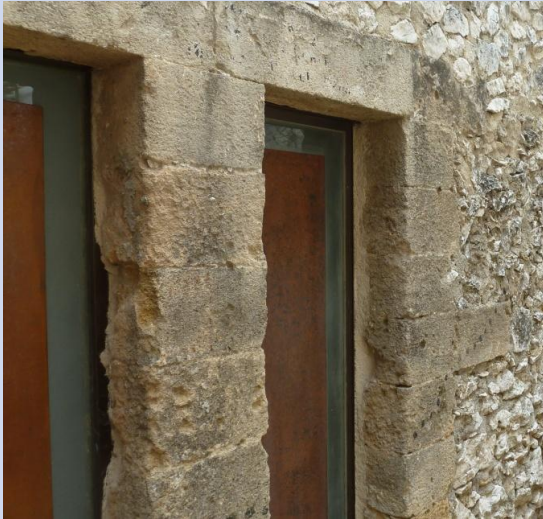
2 des 4 baies avant les travaux. Elles sont en verre dépoli et partiellement occultées

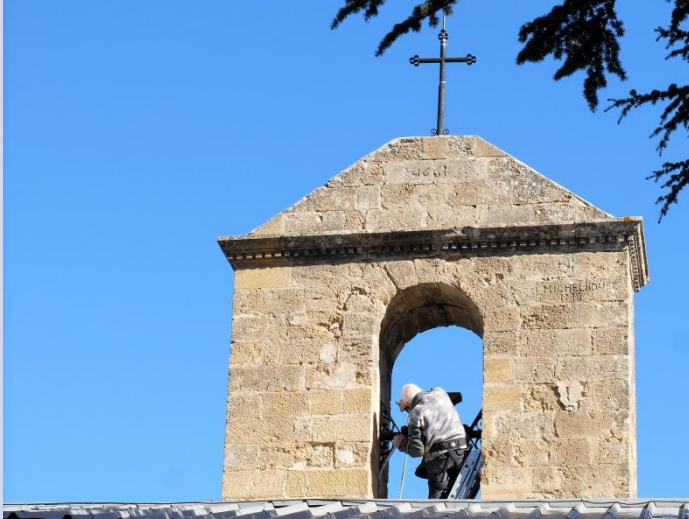
Mars 2017, rénovation de la cloche et de son mouton. Certaines pierres taillées du clocher et de nombreux joints sont dégradés.

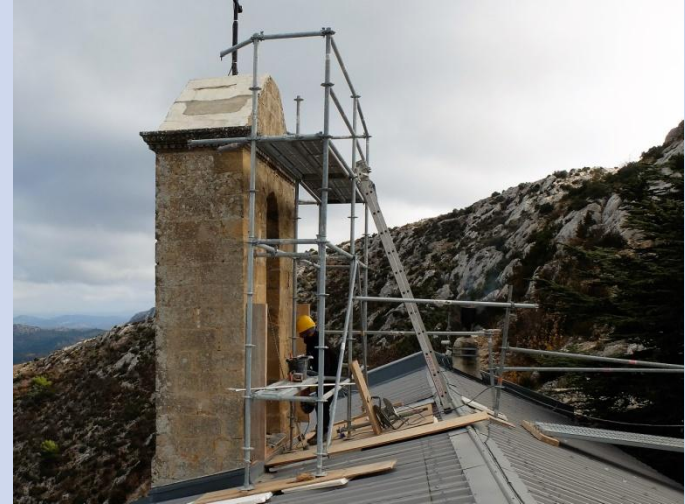
Novembre 2017, un échafaudage est installé pour la réfection. Les deux pentes du sommet en bâtière ne sont plus protégées.

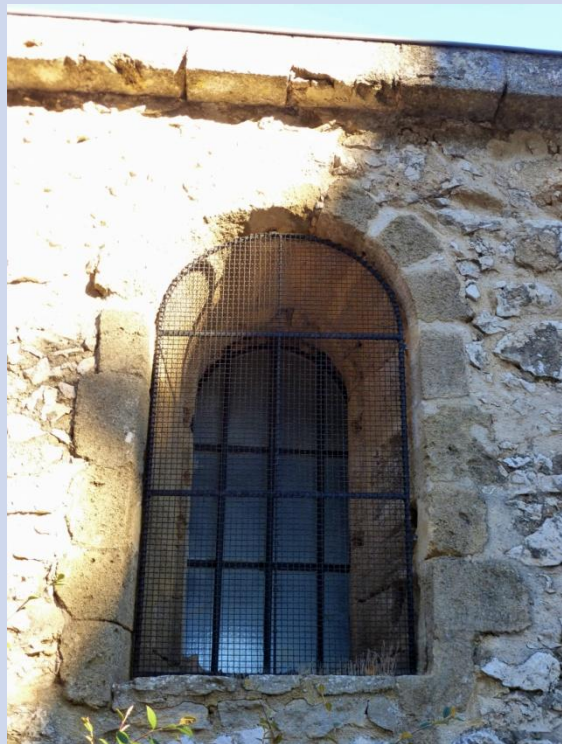
Grilles, barreaux et vitres armées installés depuis 60 ans !

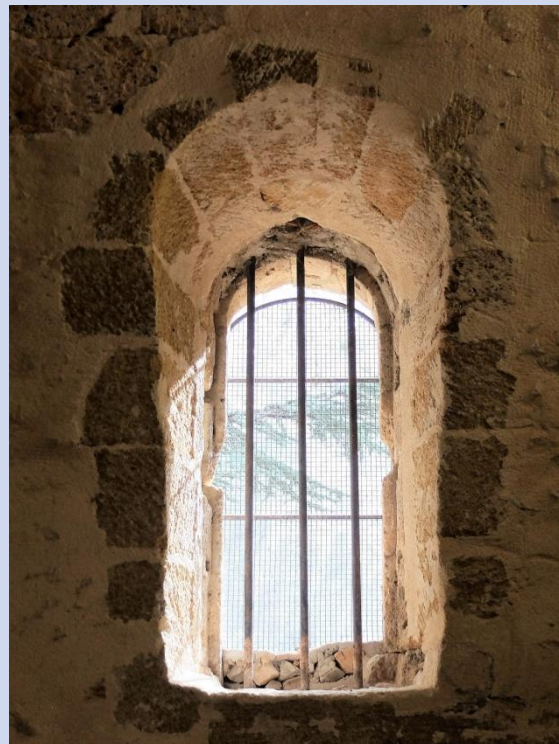
Vitres retirées, les feuillures endommagées sont plus visibles

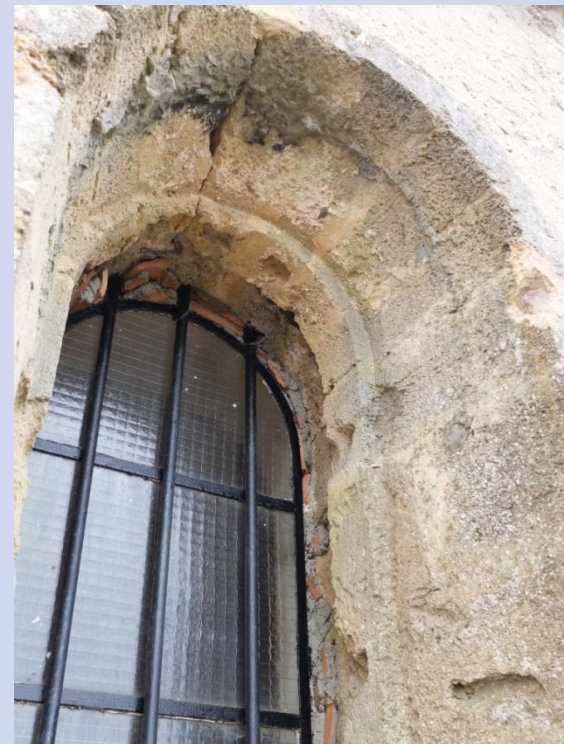
Grilles retirées, embrasures dégradées
