**Les grands travaux
au Prieuré
de Sainte-Victoire
En 2016-2017**

1 - Reconstruction du cloître

2- Réfection du clocher de la chapelle du Prieuré

3- Des vitraux pour la chapelle du Prieuré de Sainte-Victoire

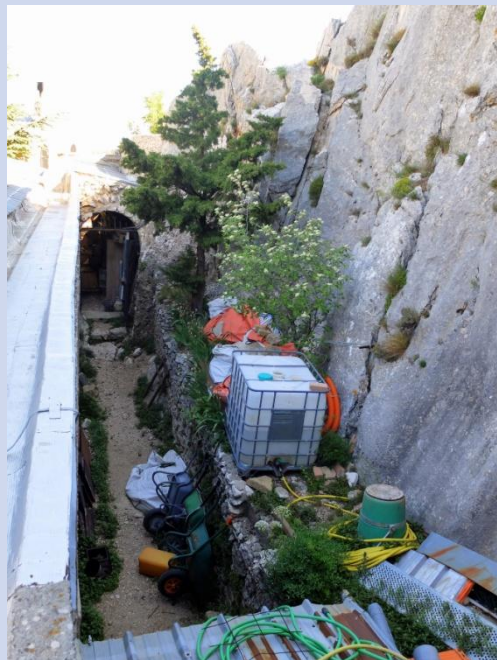
2015, avant les travaux

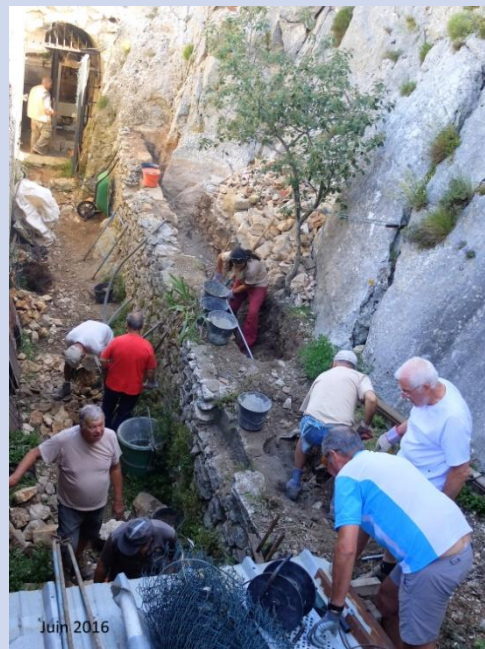
Juin 2016, creusement de la tranchée

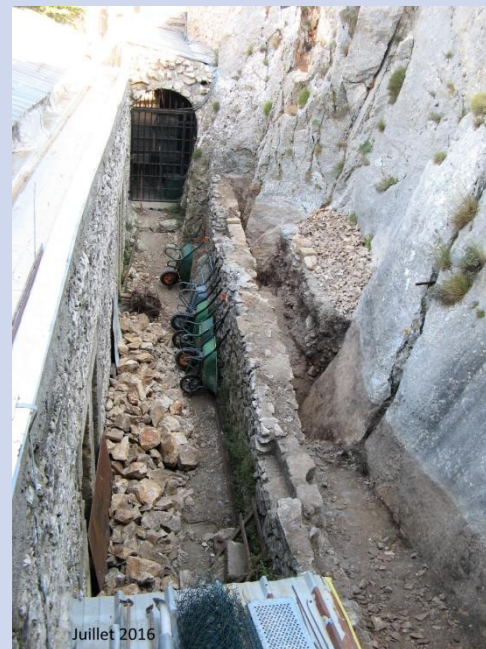
Juillet 2016, la tranchée est presque achevée

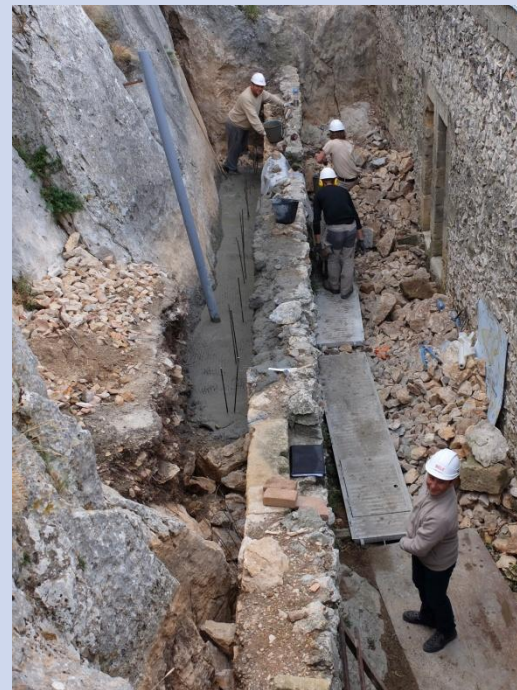
6 octobre, début des fondations du mur de doublage

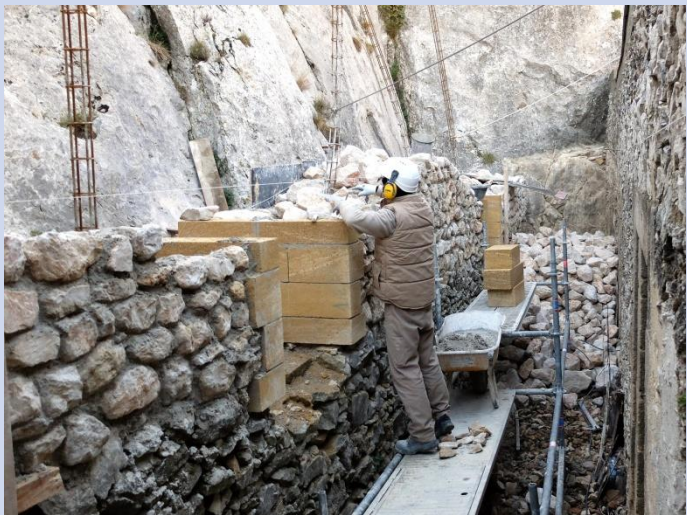
10 novembre 2016, maçonnerie des jambages des 2 fenêtres, au mortier de chaux

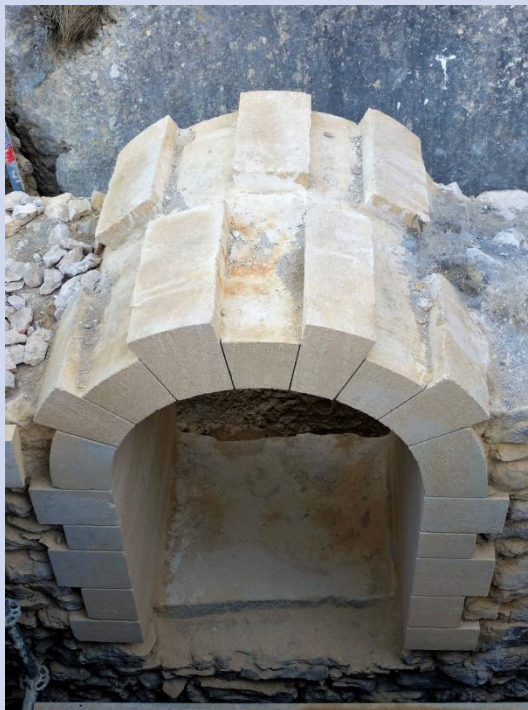
12 janvier 2017, une des deux fenêtres, jambages et voûtes réalisés en pierre de Vers, taillées sur place

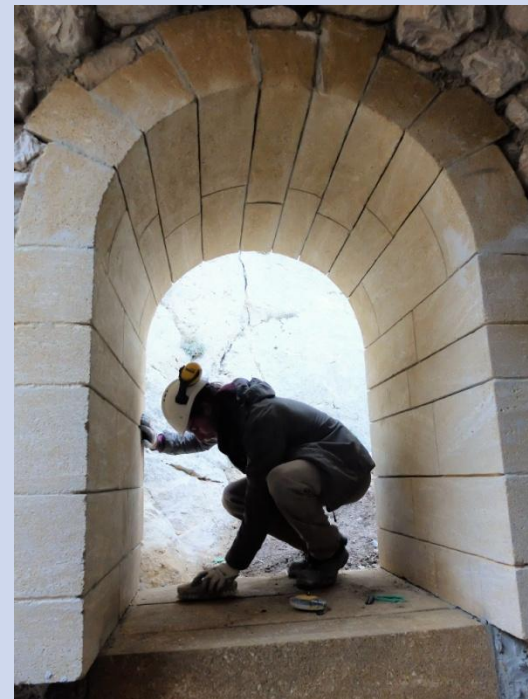
2 février 2017, finition de l'appui d'une fenêtre

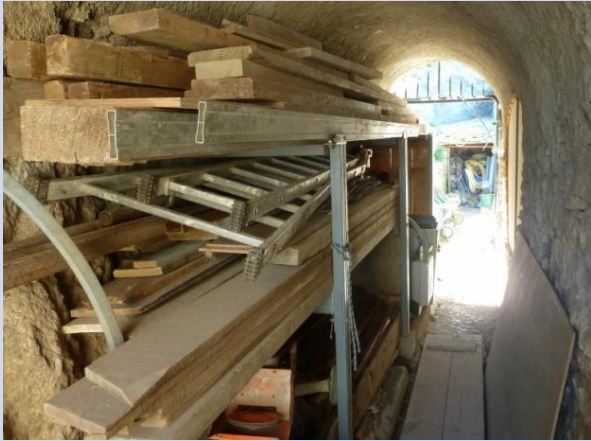
2013, avant les travaux, elle est une remise à matériaux, la grande baie est occultée

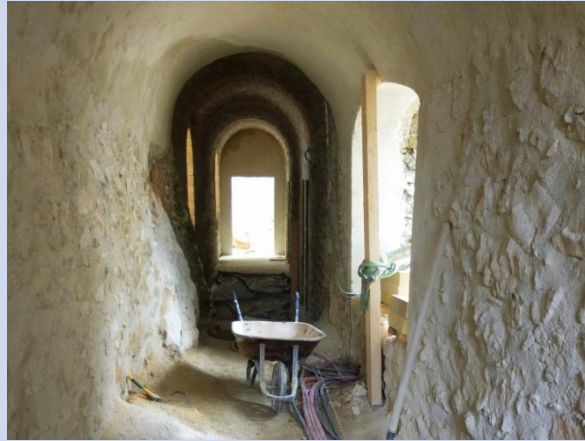
Fin avril 2017, baie désobstruée, voûte enduite

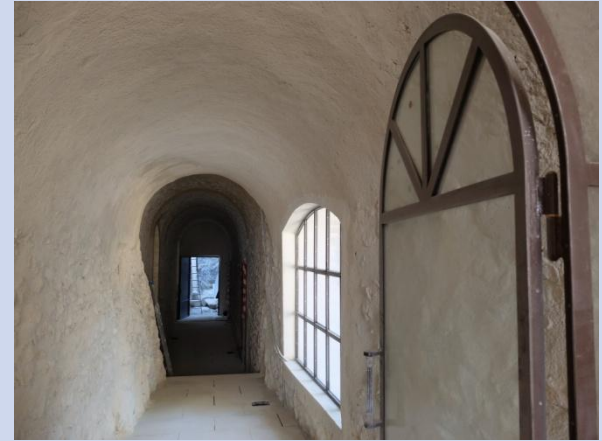
Octobre 2017, menuiseries posées, sol dallé presque achevé
