**Les grands travaux
au Prieuré
de Sainte-Victoire
En 2016-2017**

1 - Reconstruction du cloître

2- Réfection du clocher de la chapelle du Prieuré

3- Des vitraux pour la chapelle du Prieuré de Sainte-Victoire

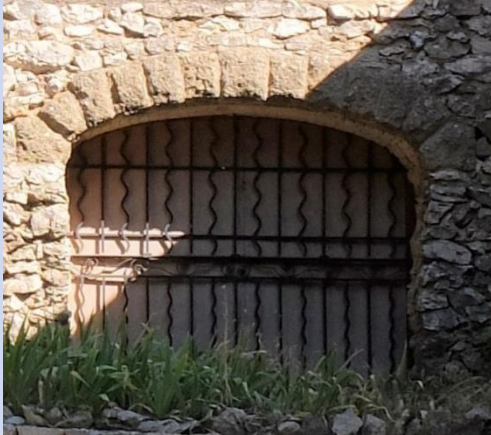
La voici avant les travaux de réhabilitation, obstruée et munie d'une grille

Octobre 2017, la baie est munie d'un caroyage en acier laqué et de verre clair feuilleté antieffraction. Reprise des voussures et de l'appui de la fenêtre en maçonnerie

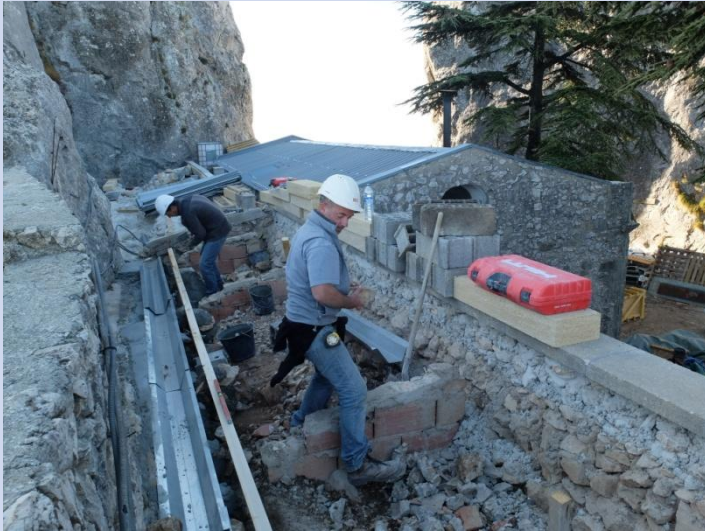
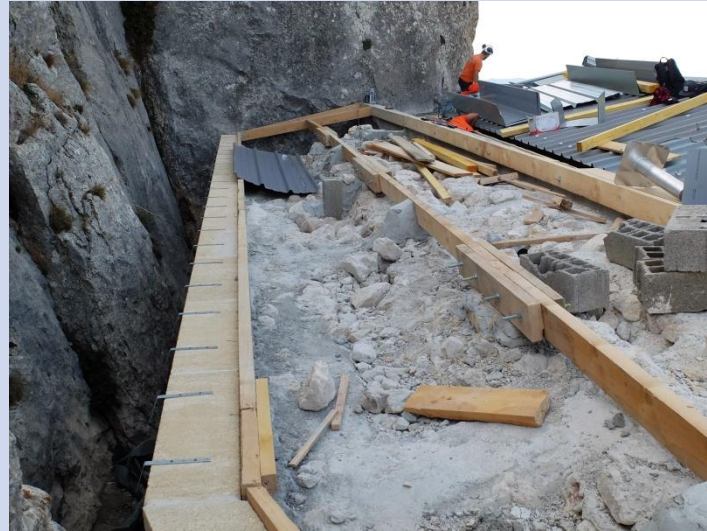
Octobre 2017, pose de la charpente sur le cloître, chéneau, gouttière

Travaux à venir : achèvement de la couverture, ventilation, percement des différents murs pour le passage des gaines électriques, installation de l'éclairage, etc.

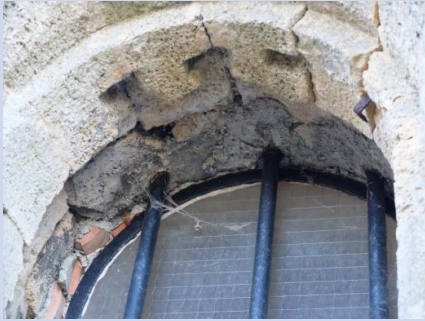
De nombreux trous à reboucher

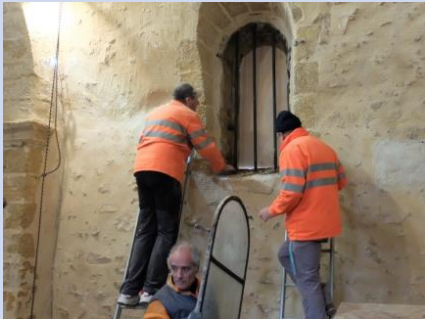
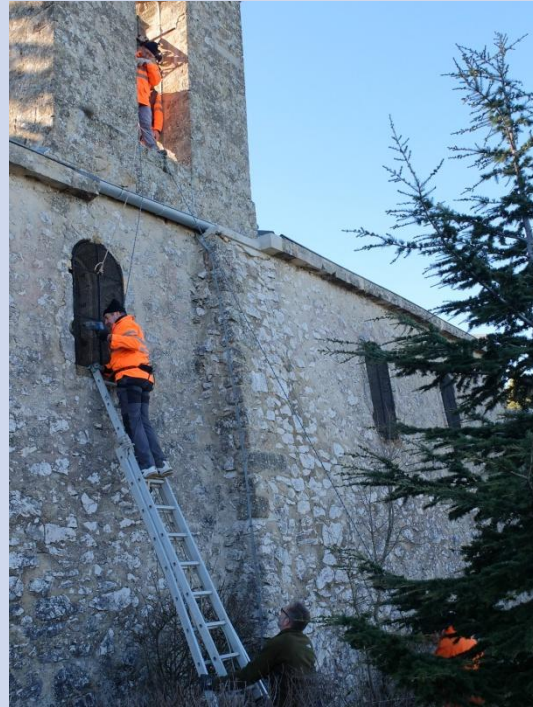
Des conditions très difficiles en face nord !

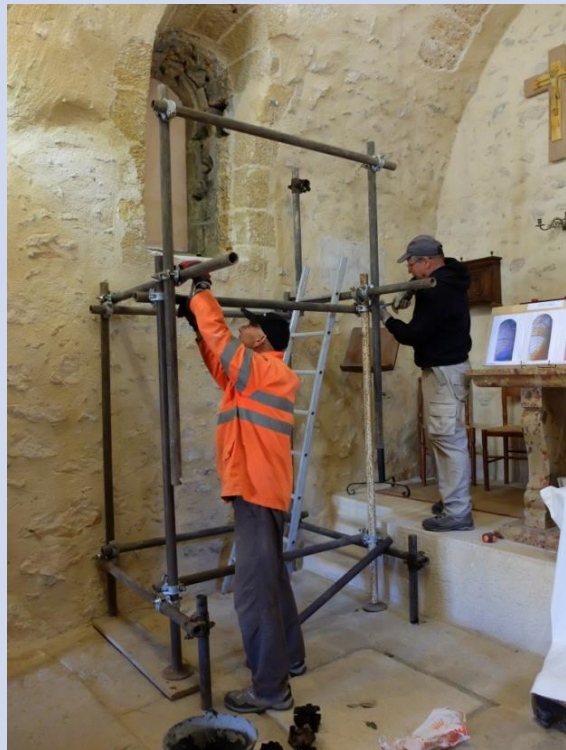
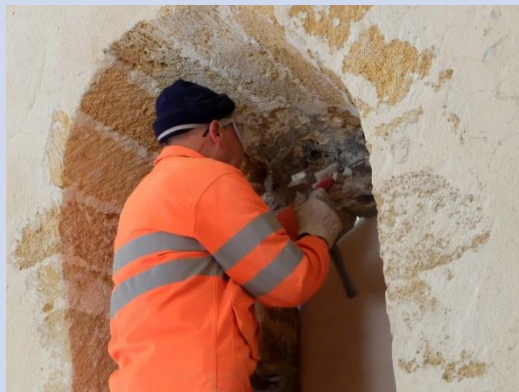
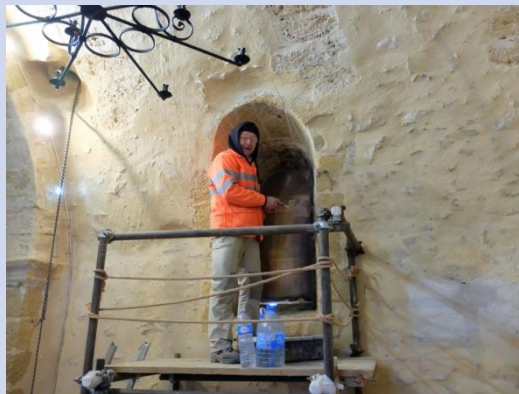
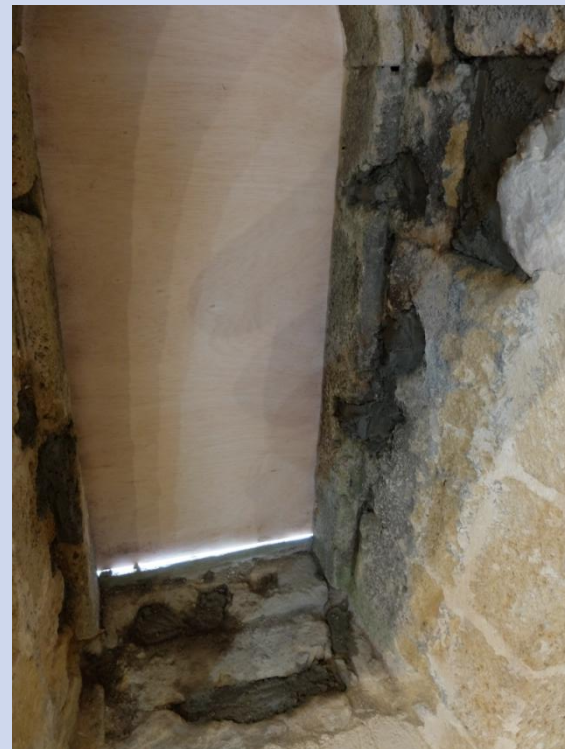
**Septembre et octobre 2017,
installation des 12 cadres
meulages, ajustements,
dépeussérages, fixations**

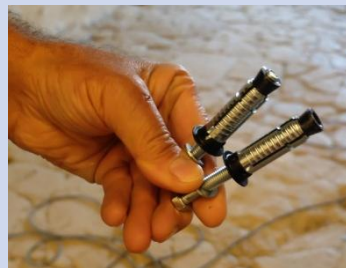
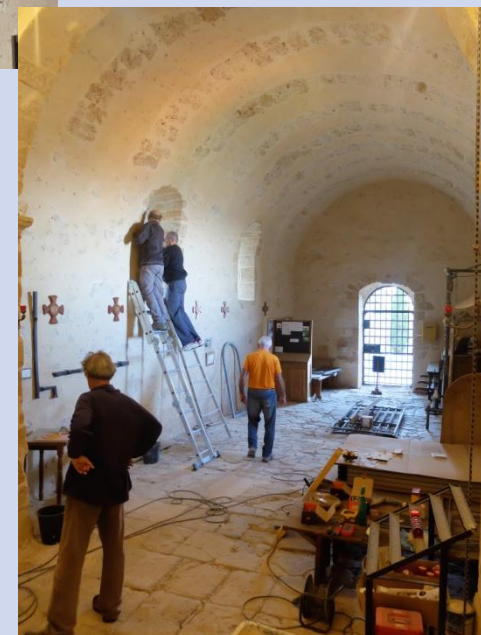
Octobre 2017, jointoiments des châssis, étanchéité des cadres extérieurs
2 couches de laque antirouille
sur les deux faces des cadres et sur les pareclozes
